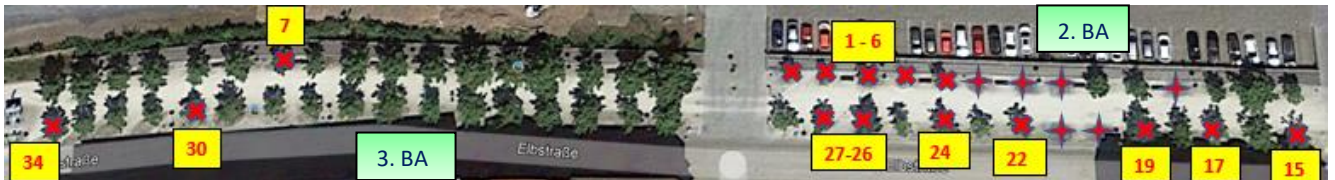
Gemäß Abbildung sind im 3. BA 3 Bäume zu fällen und 31 zu erhalten. Im 2. BA sind 12 zu fällen und 10 können erhalten werden, wobei hier der Ersatz der seit vielen Jahren fehlenden 6 Bäume (*) hinzukommt.

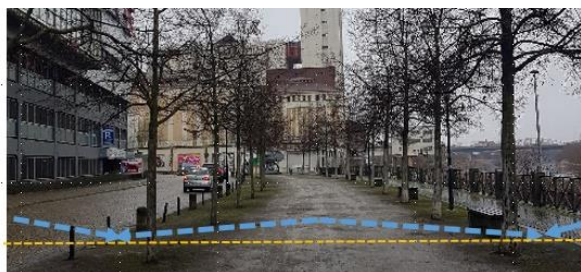
Die als Systemfehler bezeichnete mangelhafte Bewässerung besteht darin, dass das auf die Promenade fallende Regenwasser infolge des richtig angeordneten Dachprofils in beidseitig angeordnete Mulden und weiter in die Kanalisation abgeleitet wird. Dabei erhalten die Wurzeln der Bäume nur sehr beschränkt Wasser, weil die sandgeschlämmte Schotterdecke einen hohen Abflussbeiwert hat bzw. nur

sehr wenig Wasser zur Versickerung aufnehmen kann und zudem die eher wasseraufnahmefähigen Baumscheiben relativ klein bzw. kaum noch vorhanden sind.

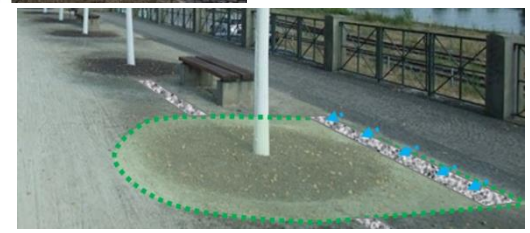
Wie das Foto von 2010 zeigt (Abb. links), waren die Baumscheiben ursprünglich mit ca. 2,5 m Durchmesser und 5 m² relativ klein. Diese sollten zu Lasten der seitlichen Baumzwischenräume gem. Skizze rechts vergrößert werden. Vor den Pflastermulden werden tiefer liegende Sickermulden angelegt und die Pflastermulden zwecks Zufluss in die Sickermulden geöffnet. Im Zuge der Baumachsen werden begehbare Sickerstränge eingefügt. Insgesamt wird dadurch das der Promenade zukommende Regenwasser sowie das aus den Nachbarflächen den Wurzelräumen zugeführt. Die Gullys könnten geschlossen werden.

2. Bei den vorhandenen Bäumen sind die Baumscheiben versickerungsfähig zu sanieren und erheblich zu vergrößern.
3. Neben den vorhandenen Entwässerungsmulden sind parallele Versickerungsmulden herzustellen und dabei die Entwässerungsmulden für einen seitlichen Abfluss in die Versickerungsmulden zu öffnen.

4. Im Zuge der Baumachsen werden begehbare Sickerstränge eingeordnet, s. d. der größte Teil des aus der Promenadenmitte ankommenden Regenwassers in die Baumscheiben abgeleitet bzw. in den Untergrund eingeleitet wird.

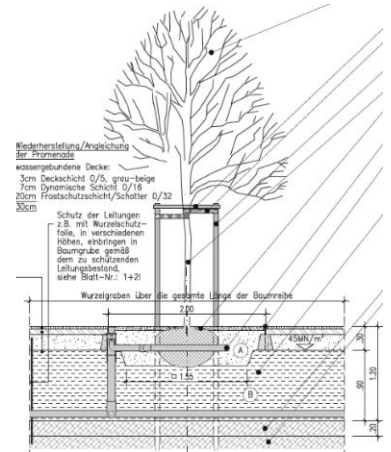
Offenbar deshalb ist ein aufwändiges künstliches Bewässerungs- und Belüftungssystem (s. Abb. rechts) geplant, das sehr kostenintensiv ist und im Übrigen z. T. die relativ hohen Kosten von rd. 5.000 € pro Baum erklärt. Solche Systeme sind für stark versiegelte Flächen vorgesehen, wo die Bodenfläche für Baumscheiben sowie Regenwasseraufnahme und Luftaustausch nicht ausreichend zur Verfügung stehen, wie z. B. im so genannten Kandelaberstreifen zwischen Geh- und Fahrbahn. Das ist hier keinesfalls erforderlich, steht doch genügend Bodenfläche für ein natürliches und zudem nachhaltiges Regenwassermanagement zur Verfügung.

5. Das geplante Bewässerungs- und Belüftungssystem sollte nicht eingebaut werden, da es für den Standort unpassend und nicht nachhaltig ist. Dies, weil das anfallende Regenwasser weiterhin weitgehend ungenutzt in die Kanalisation fließt und zudem Trinkwasser für das System verwendet wird.
